# JNS Normales Verfahren

## „Unfall Gotthard-Basistunnel – gebrochene Räder“

Abschließender JNS-Bericht | Version 5.0

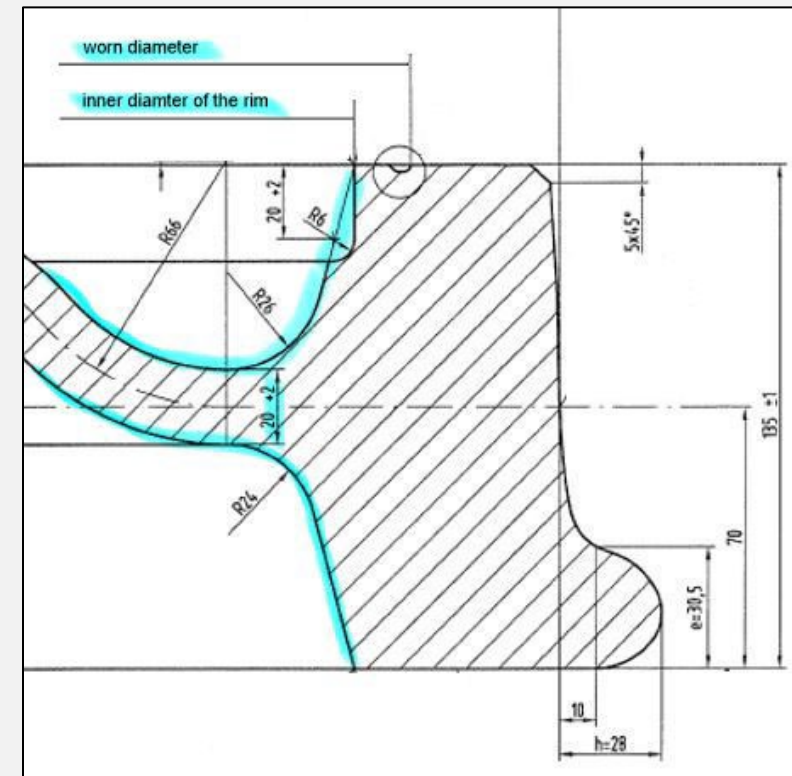
Die Kriterien betreffen die Kombination von drei besonderen Konstruktionsmerkmalen des Radtyps BA 004 hinsichtlich der Kontur im Übergang vom Radkranz/ Radkörper und der minimal zulässigen Restquerschnittsfläche des Radkranzes, die im Rahmen der Analyse der gemeldeten Fälle von gerissenen und gebrochenen Rädern ermittelt wurden.

| Kriterien |
|---|
| 3. Zulässige Dicke des Radstegs nahe des Radkranzes größer oder gleich 20 mm und kleiner oder gleich 22 mm (siehe Abbildung) |
| 4. Die Mindest-Restquerschnittsfläche des Radkranzes (im vollständig abgenutzten Zustand) gemäß Kapitel 4.3.1 der Norm EN 13979-1 ist kleiner als $0,23 \text{ dm}^2$ . |

Abbildung: Zeichnung von BA 004 mit den in den Kriterien genannten Konstruktionsmerkmalen

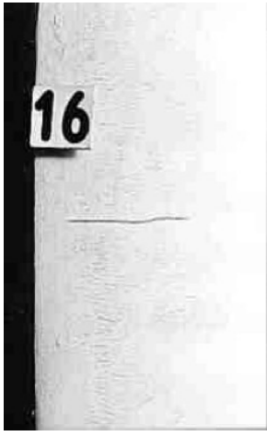
**Beschreibung:** Die Lauffläche weist Risse in einem Winkel von etwa 90° zum Radumfang auf und hat eine typische Länge von 30 mm oder mehr. Querrisse entstehen im Allgemeinen an der Oberfläche in geraden oder leicht gekrümmten Linien und können radial eindringen (in diesen Fällen meist thermischen Ursprungs) oder sich in Umfangsrichtung verzweigen (in diesem Fall meist mechanischen Ursprungs). Sie treten einzeln auf und können an mehreren Stellen des Umfangs verteilt sein. [EN 15313, C.2.6 ]

Querriss durch  
Magnetpulver-  
prüfung festgestellt  
[EN 15313, C.2.6 ]

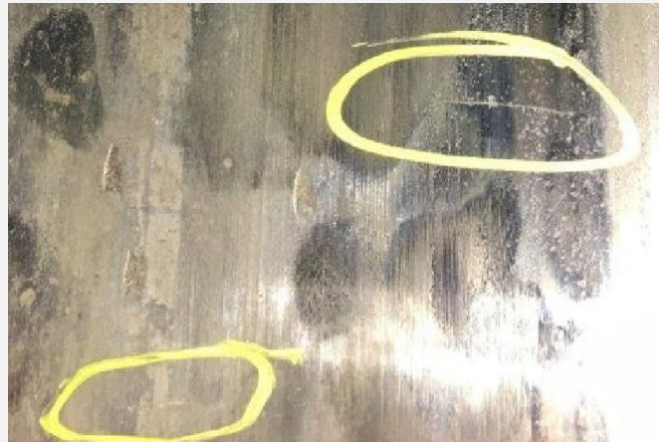
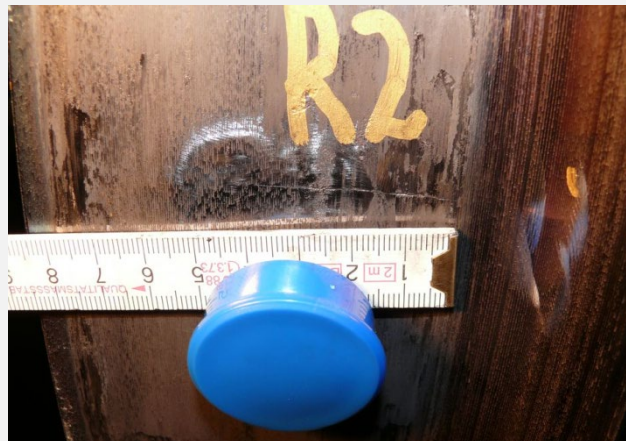
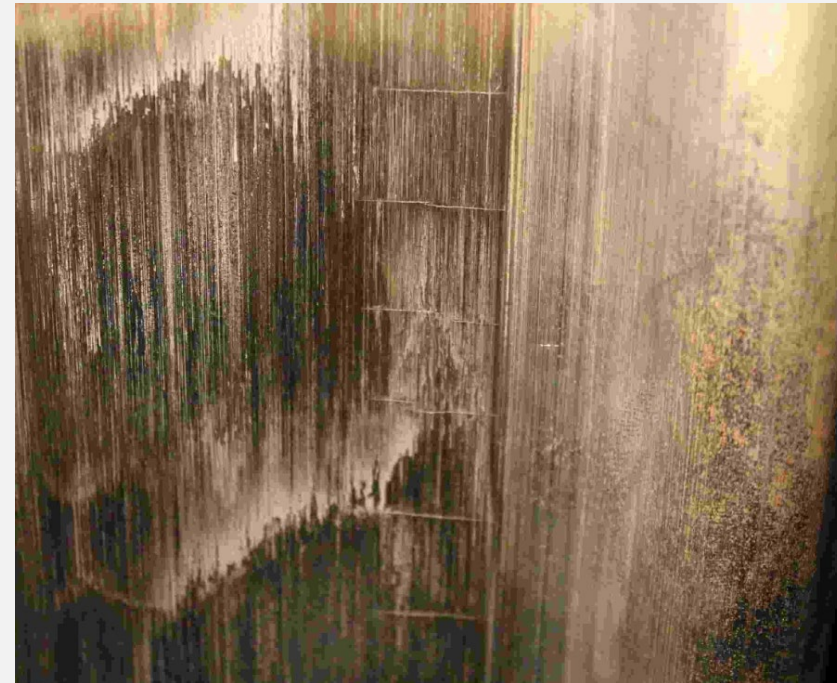
Beispiel für Einzelrisse auf der Radlauffläche durch  
Sichtprüfung

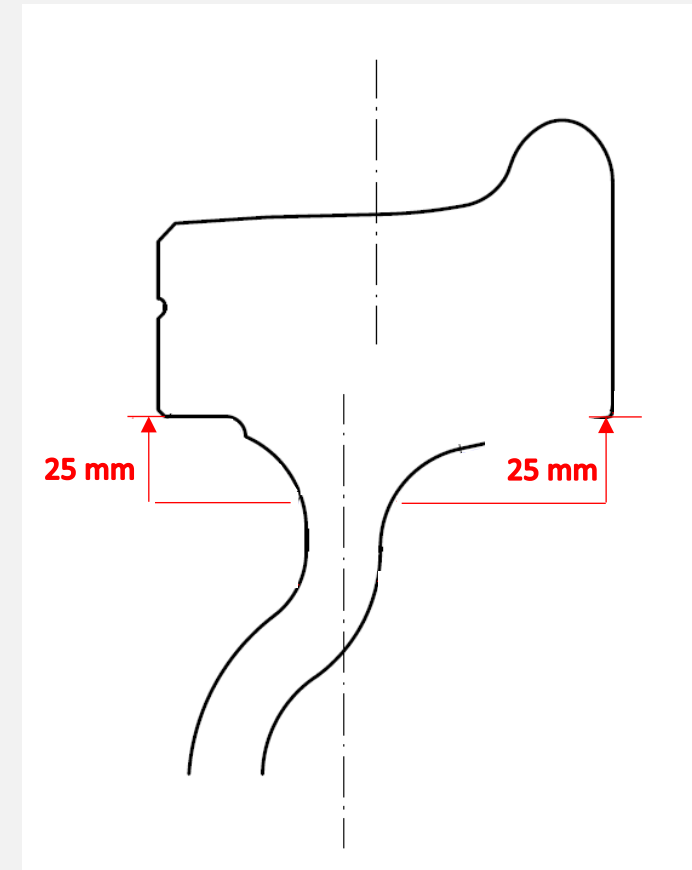
- Deutlich erkennbarer Farbabbrand (Risse oder Abblättern der Lackierung) oder fehlende Lackierung oder Korrosion (Rostspuren) >25 mm zwischen Radkranz und Radsteg (siehe rote Markierung in der Abbildung rechts und Anhang C.3.2.2 der Norm EN15313:2024)
- Angeschmolzene Bremssohlen
- Beschädigung der Radlauf­fläche mit Metallauftragungen (siehe Anhang C.2.2 der EN 15313:2024)
- Ungleichmäßige bläuliche Verfärbung des Radkranzes

Die ECM sowie alle EVU und IB, die Güterwagen betreiben, müssen auch alle verfügbaren Daten von Detektionsanlagen (z. B. Festbremsortungsanlagen usw.) berücksichtigen, die auf eine thermische Überbeanspruchung hinweisen könnten.

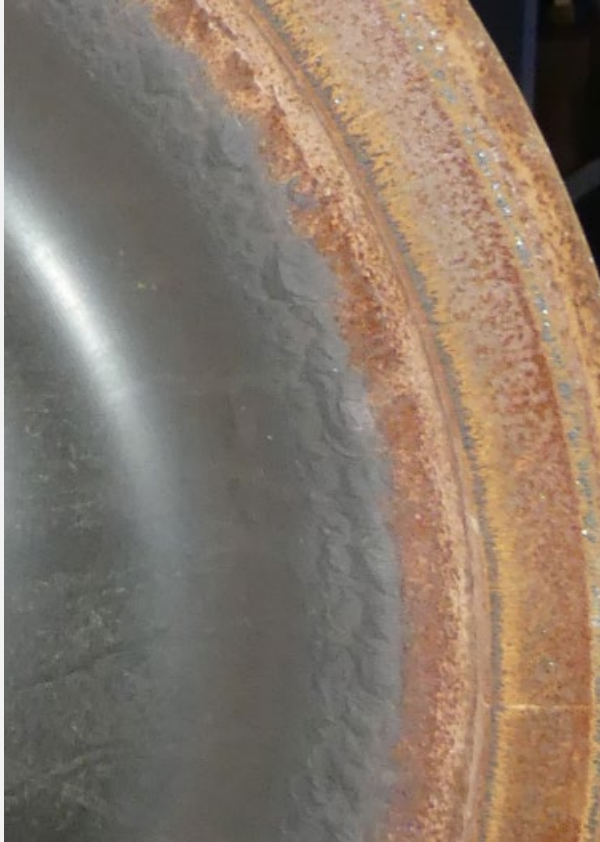
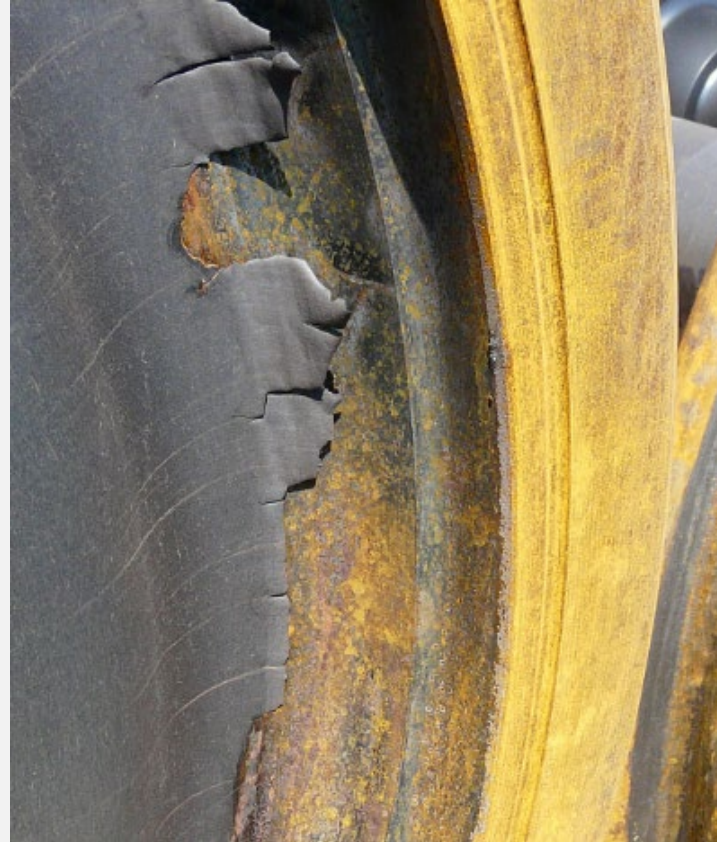
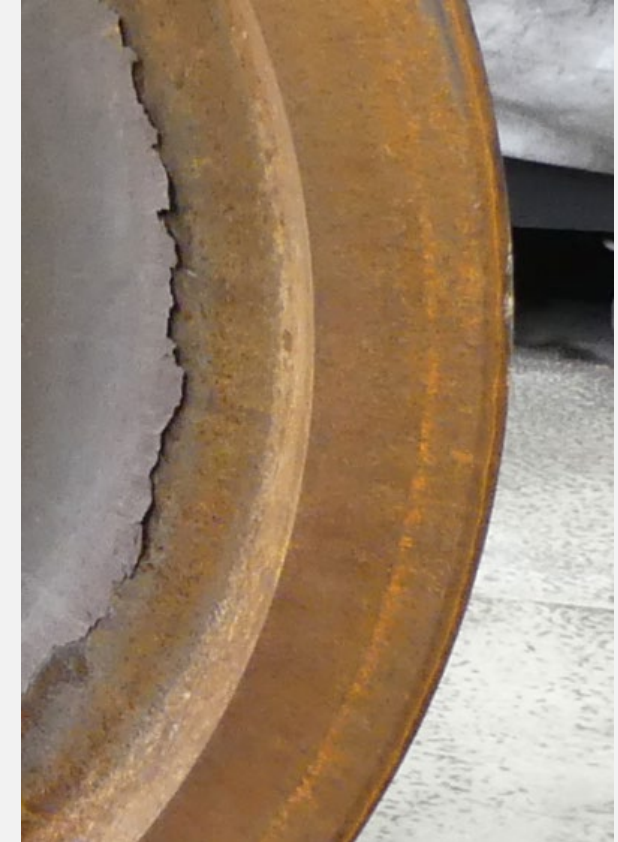
**Verweis „Thermische Überbeanspruchung des Rades“ (1/3)**

- Farbabbbrand im Übergang zwischen Radsteg und Radkranz;
- Rostspuren im Übergang zwischen Radsteg und Radkranz;

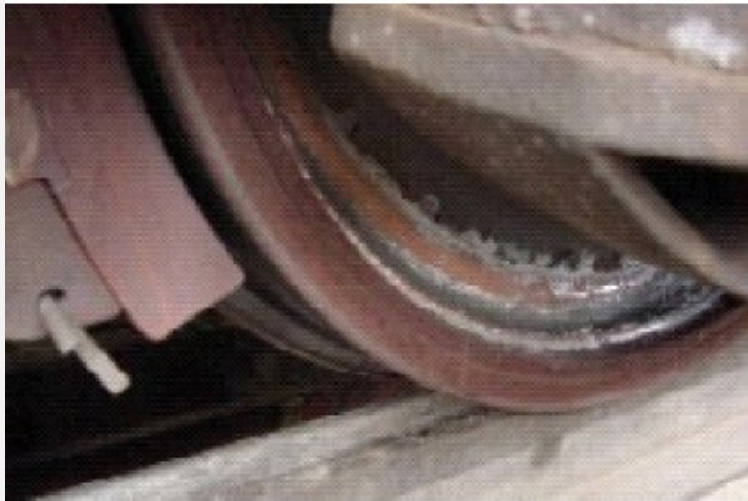
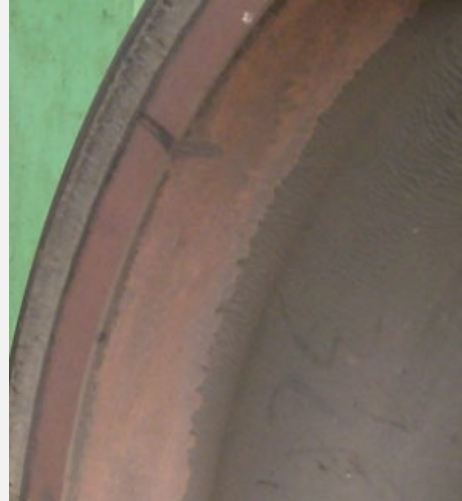
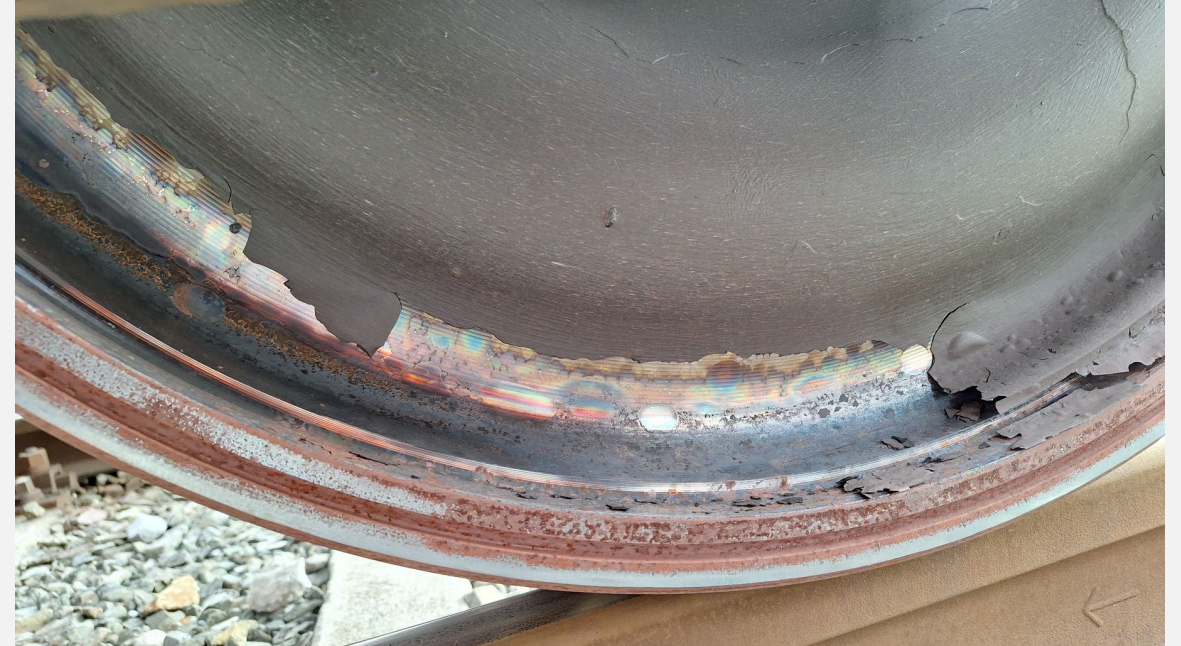
### Verweis „Thermische Überbeanspruchung des Rades“ (2/3)

- Farbabbbrand am Übergang zwischen Radsteg und Radkranz;
- Rostspuren am Übergang zwischen Radsteg und Radkranz;

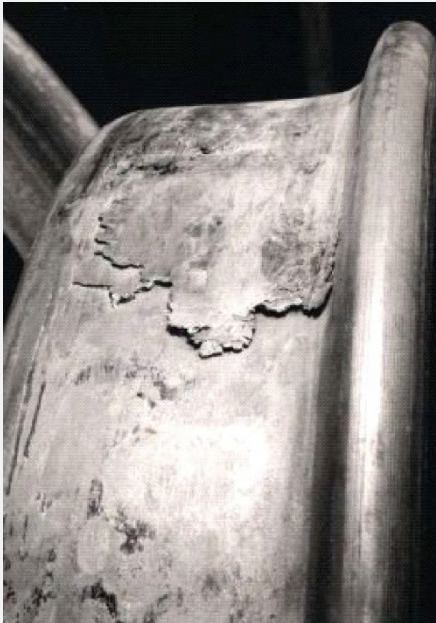
Metallauftragung auf  
der Lauffläche

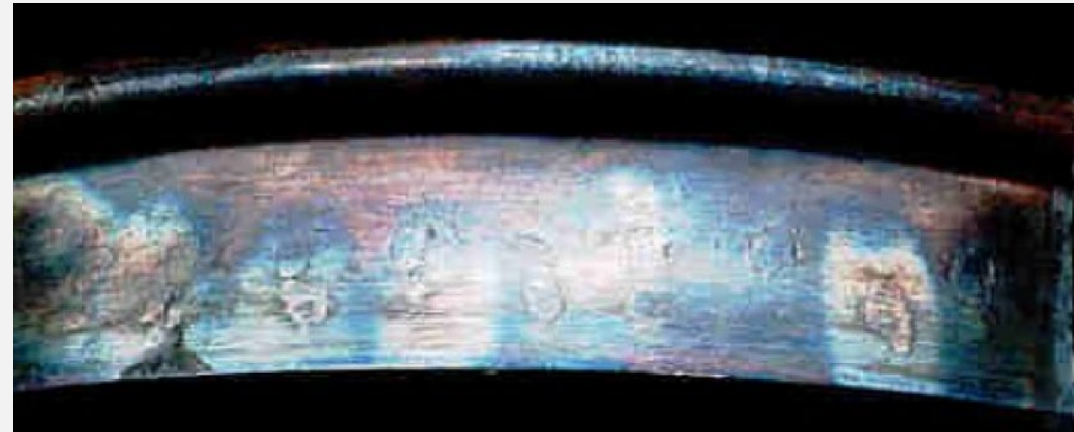
Bläulicher verfärbter Radkranz durch Überhitzung

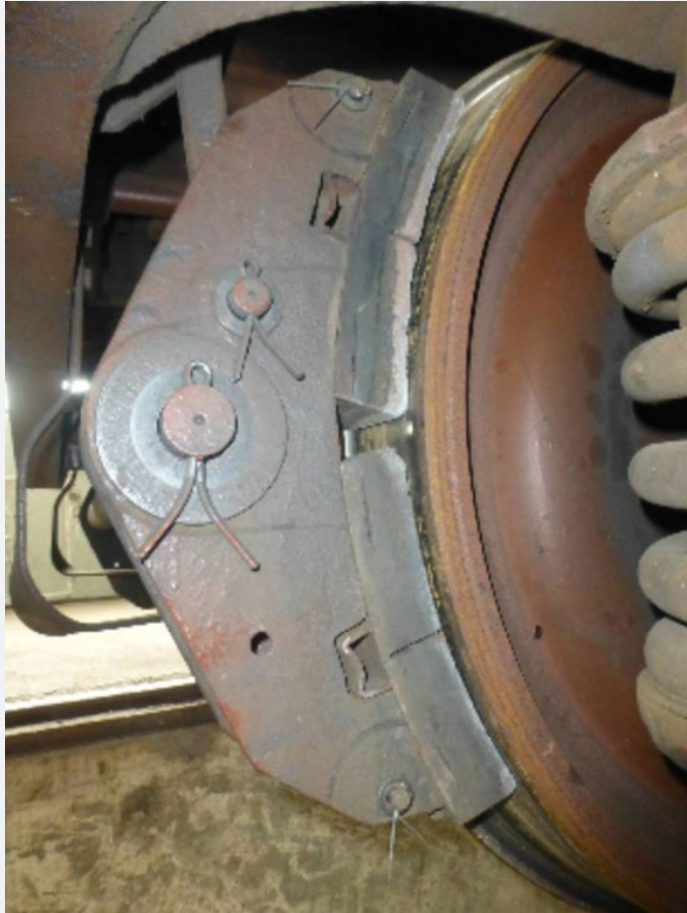
Grauguss-Bremssohle –  
Geschmolzene Bremssohle

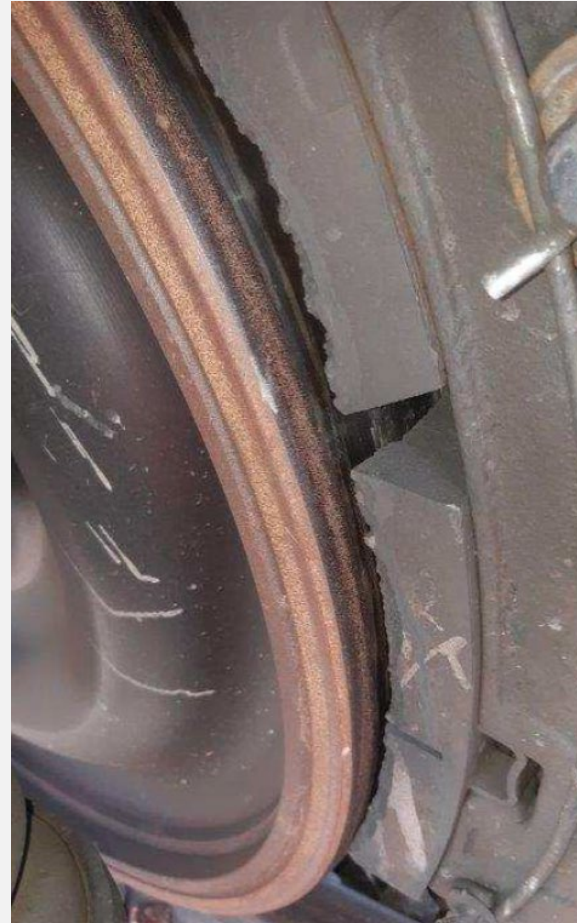
Alle Arten von Bremsklötzen:  
Abbröckeln der Reibfläche, große  
Reibkohleablagerungen

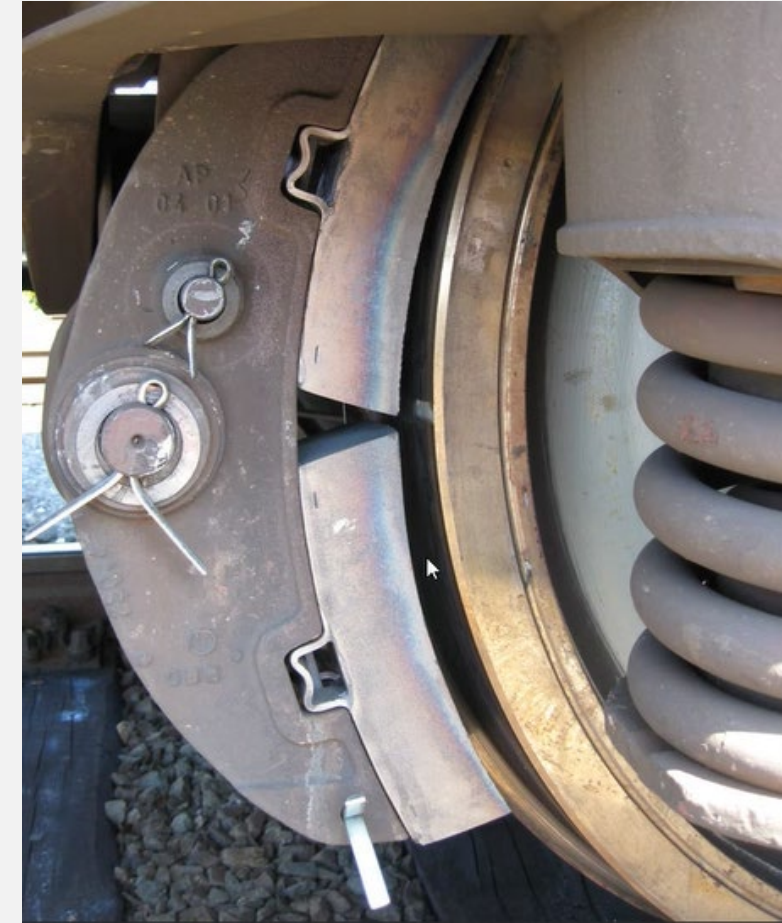
Gesinterte Bremsklötze: „Weiß-blaue  
Schicht“ auf der Reibfläche

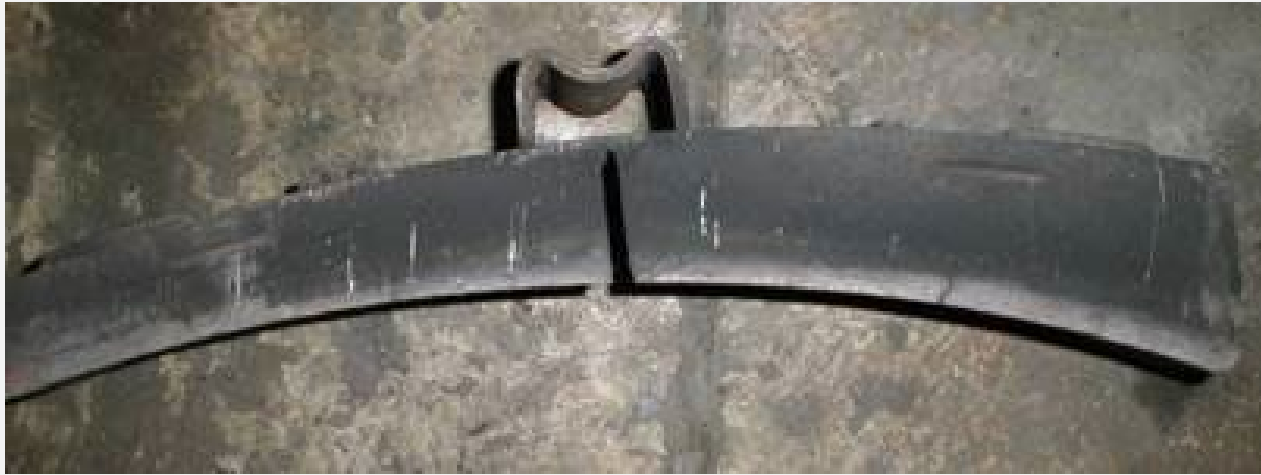
Organische Bremsbeläge: „Weiße Schicht“ auf der Reibfläche nahe der Oberfläche, Reibkohleablagerungen

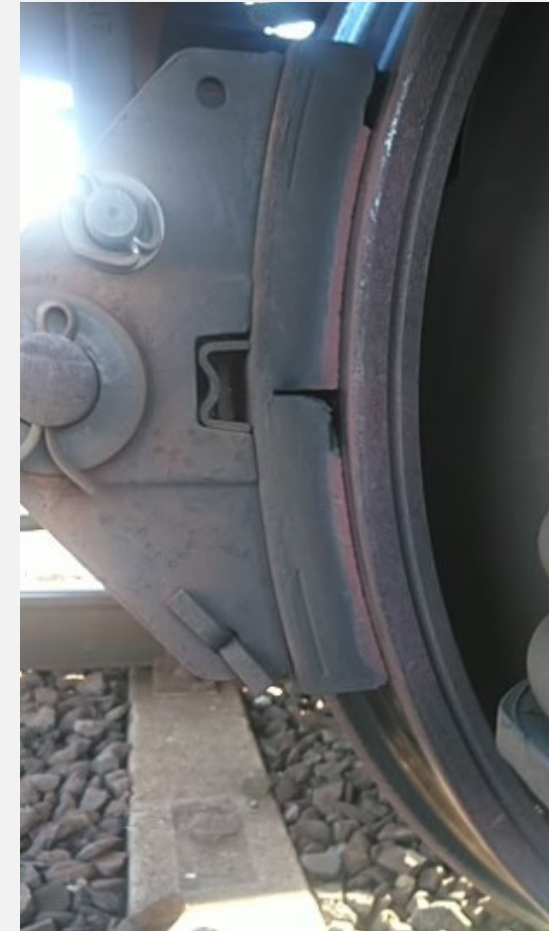
Organische Bremsbeläge: „Rote Schicht“ in der Reibfläche

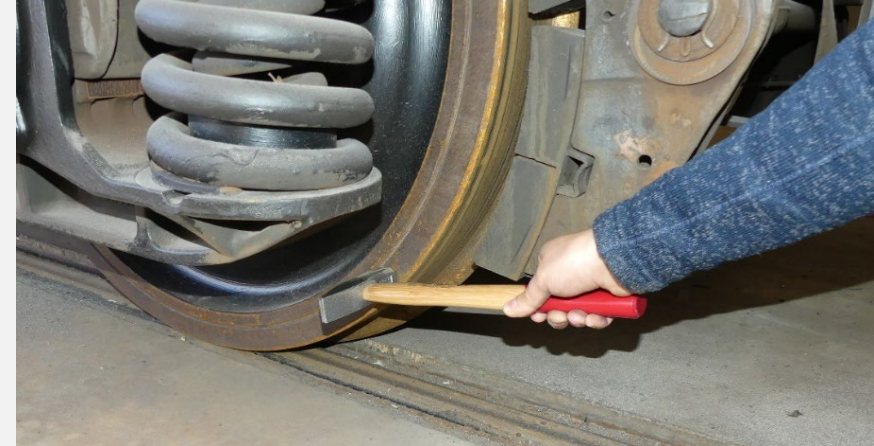
- Der Hammertest (Klangprobe) muss von qualifiziertem Personal durchgeführt werden.
- Der Hammertest (Klangprobe) muss mit einem Metallhammer durchgeführt werden.
- Der Hammertest (Klangprobe) muss bei vollständig gelösten Bremsen durchgeführt werden.
- Der Hammertest (Klangprobe) muss an der Außenseite des Radkranzumfangs in den folgenden Bereichen (siehe Foto) durchgeführt werden, ausgedrückt in Uhrzeit:
  - zwischen 1 und 5;
  - zwischen 7 und 11;

- Das Rad reagiert mit einem dumpfen/gedämpften Geräusch: Riss vom Radkranz bis zum Radsteg (unabhängig von der Position der Risse über den Umfang);  
Wichtig: Defekte auf der Lauffläche (ohne Rissausbreitung bis zum Radsteg) können nicht erkannt werden;
- Das Rad reagiert mit einem klingenden Geräusch: keine Risse vom Radkranz bis zum Radsteg (unabhängig vom Radtyp (Radform) und Raddurchmesser).
